# Tilstandsrapport

📍 Fjerdingsveien 57 , 1763 HALDEN

# Gnr. 111, Bnr. 19

Befaringsdato: 28.09.2021

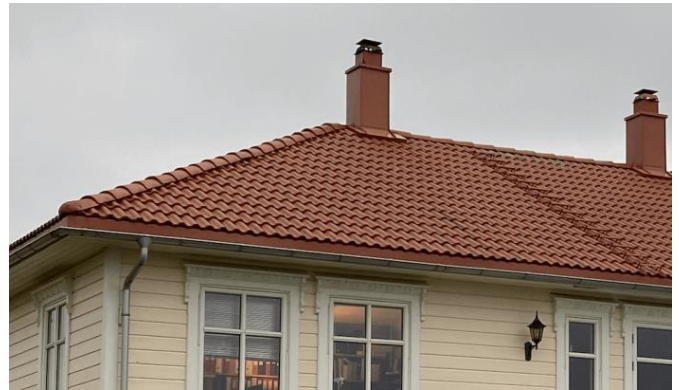
Bilde viser at det ikke er montert snøfangere.

- Det mangler snøfangere på hele eller deler av taket, noe som var krav på byggemeldingstidspunktet.

- Snøfangere må monteres for å tilfredstille byggeårets krav.

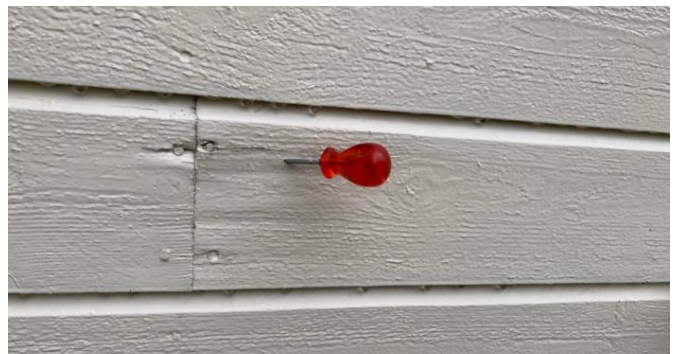
Bilde viser lokal råteskade i kledningsbord.

- Det er påvist spredte råteskader i bordkledningen.

- Råteskadet trekledning må skiftes ut.

Enkelte bord bør skiftes.

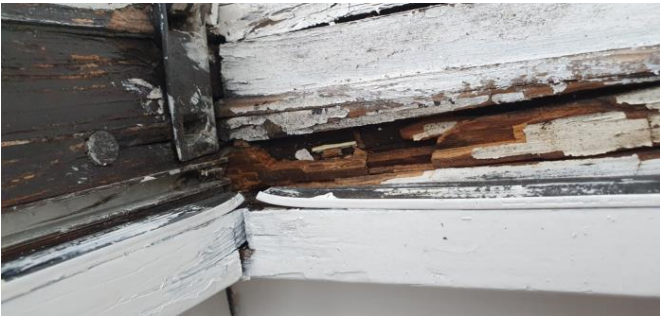
Bilde viser råteskade i karm i vaskerom.

- Det er påvist vinduer med fukt/råteskader.
- Råteskader i karm i et vindu i vaskerom.

- Vinduer med råteskader må erstattes med nye.

Vindu bør skiftes innen kort tid for å unngå ytterligere skader.

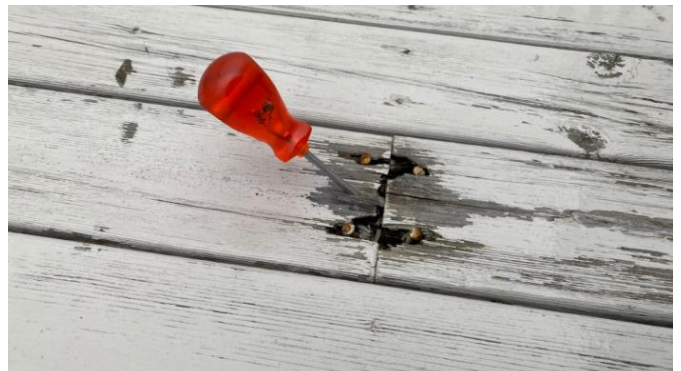
Bilde viser lokal råteskade i terrassebord.

- Det er påvist andre avvik:
- Lokale råteskade i terrassebord.

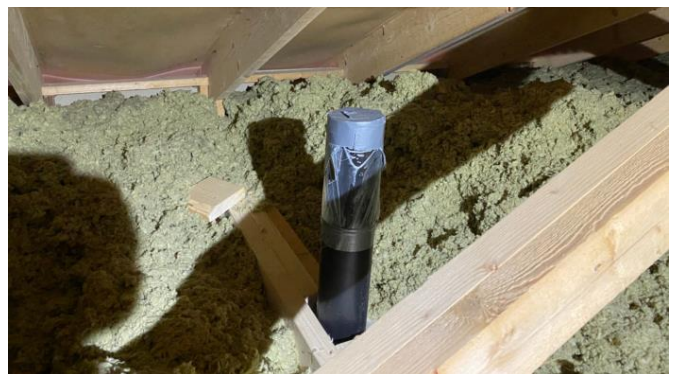
Det er ikke påvist tilfredsstillende lufting av avløpsanlegget.

Bilde viser kloakklufting avsluttet på loft.

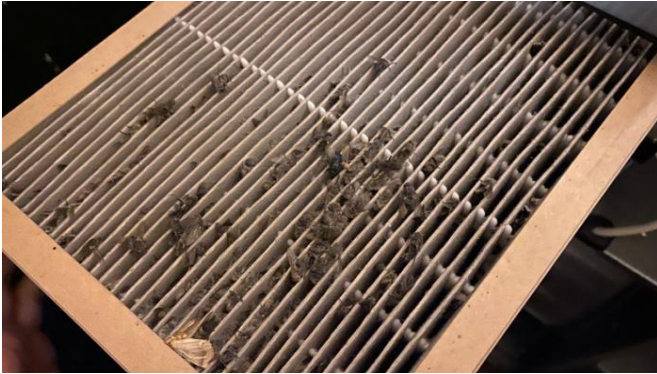
Bilde viser skittent filter i ventilasjonsanlegg.

- Det er påvist mugg/fuktighet i filter i balansert ventilasjonsanlegg.

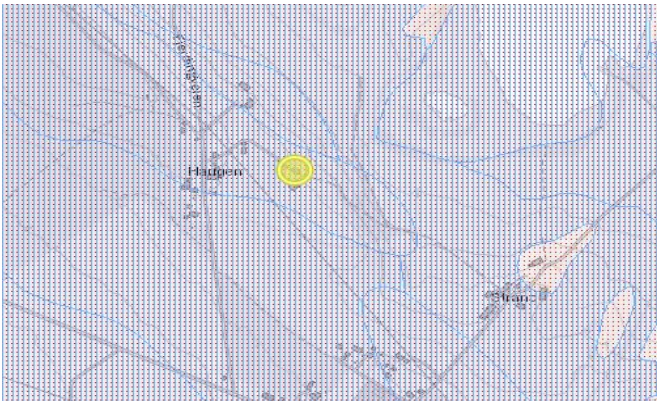
Eiendommen ligger i rasfarlig/skredutsatt område.

Skjerm bilde fra NVE sin kartportal
